Relatório dos cicloativistas e moradores pela mobilidade do Guará

Os cicloativistas e moradores do Guará, reunidos pela ONG Rodas da Paz, para realizar a inspeção nas obras do Guará II, neste sábado (26/3), usaram os mapas impressos do projeto, que estão arquivados no Geoportal do GDF, para entender a proposta, sua execução e o impacto na comunidade local.

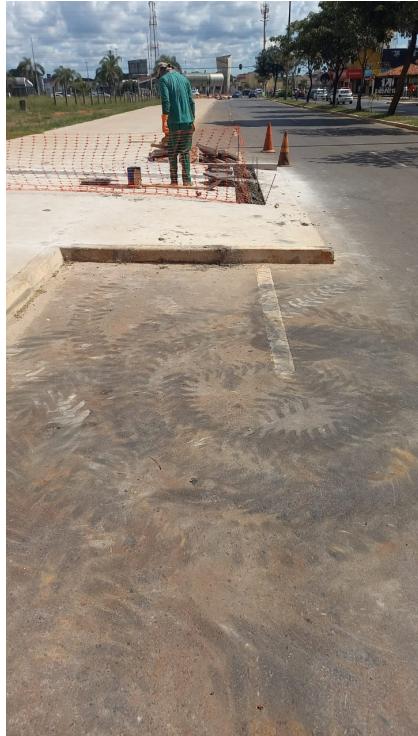
De acordo com o que foi levantado pelos cicloativistas e moradores, a falta da nova pintura das faixas é um dos principais motivos da confusão sobre a obra, dando a falsa impressão de que existem “quinas” da nova calçada “invadindo” a pista (foto 1). No entanto, a nova sinalização deixará as faixas com a largura prevista no projeto (de aproximadamente 3,20m no trecho 1), mantendo o meio-fio em questão fora da faixa de circulação de veículos (Fotos 2 e 3).

Foto 1 - Situação atual com os “dentes” no meio da pista.

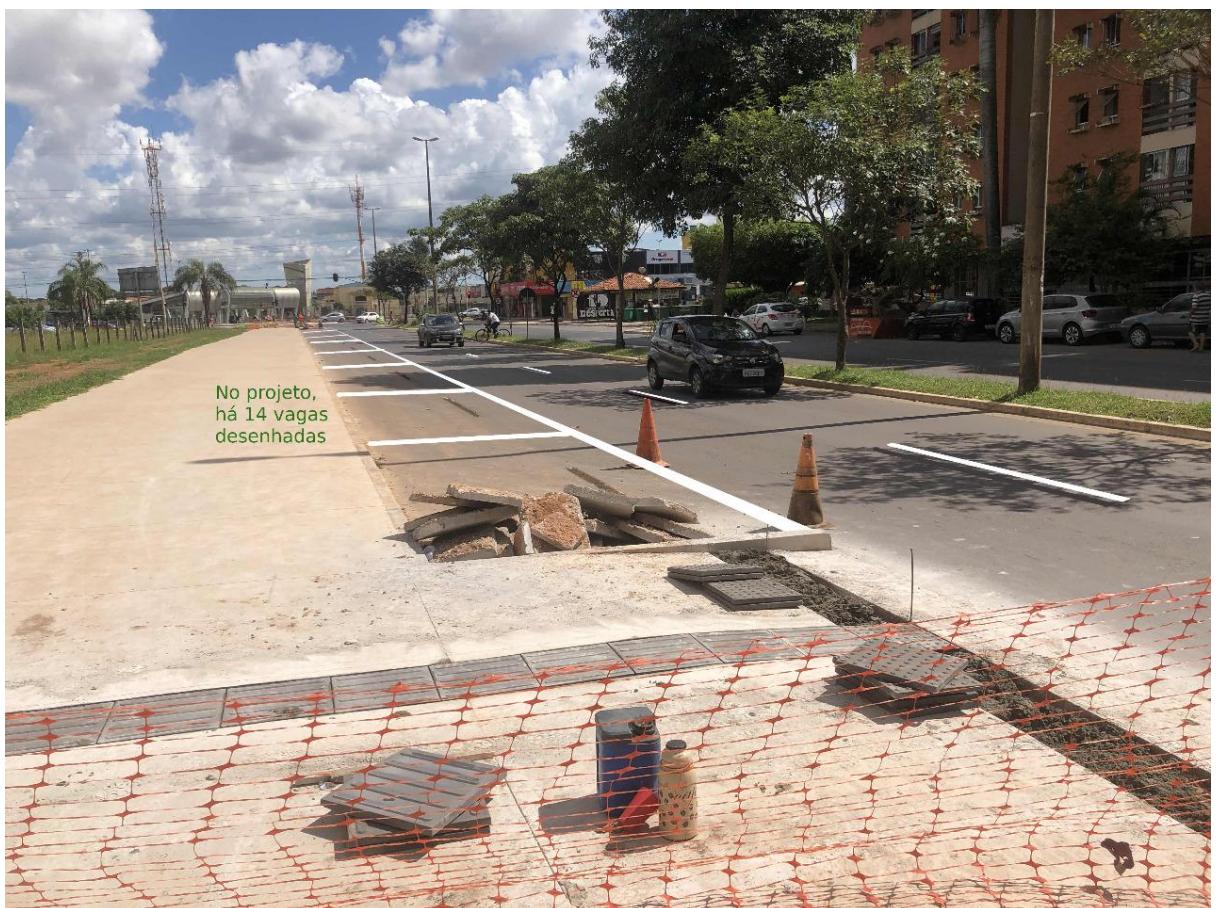
Foto 2 - Simulação da sinalização com espaço suficiente para os carros, estacionamento e pedestre.

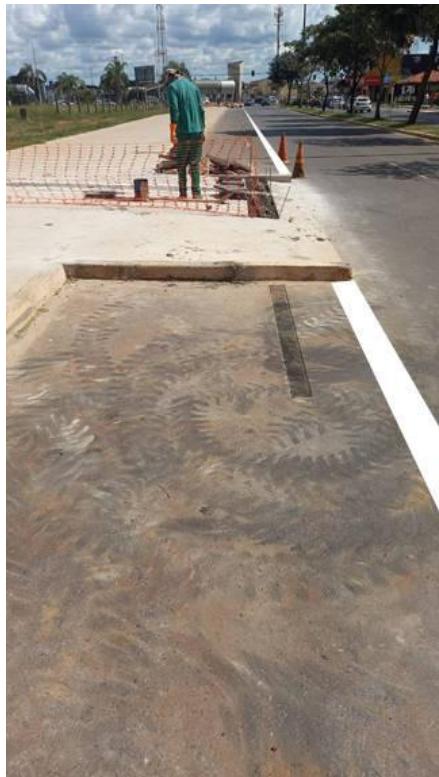
Foto 3 - Simulação da nova sinalização horizontal com “dentes” fora da faixa.

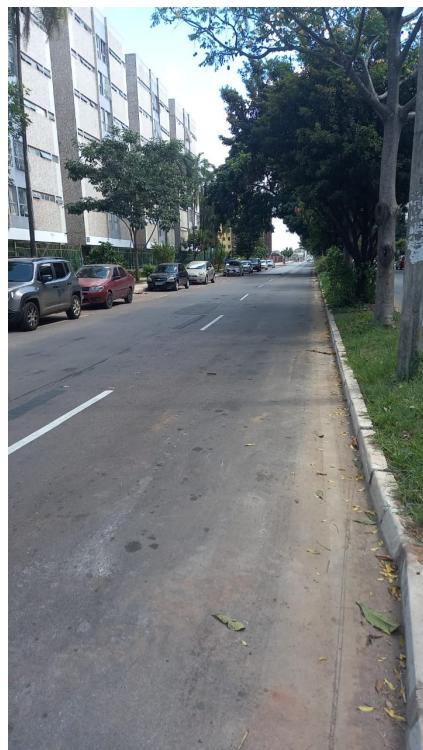
Há também um trecho onde a sinalização refeita nas pistas funde a pintura das novas faixas de rolamento com as faixas anteriores, o que tem prejudicado a orientação de quem dirige (Foto 4).

Foto 4 - Pintura antiga se fundida com nova pintura causando confusão para o motorista.

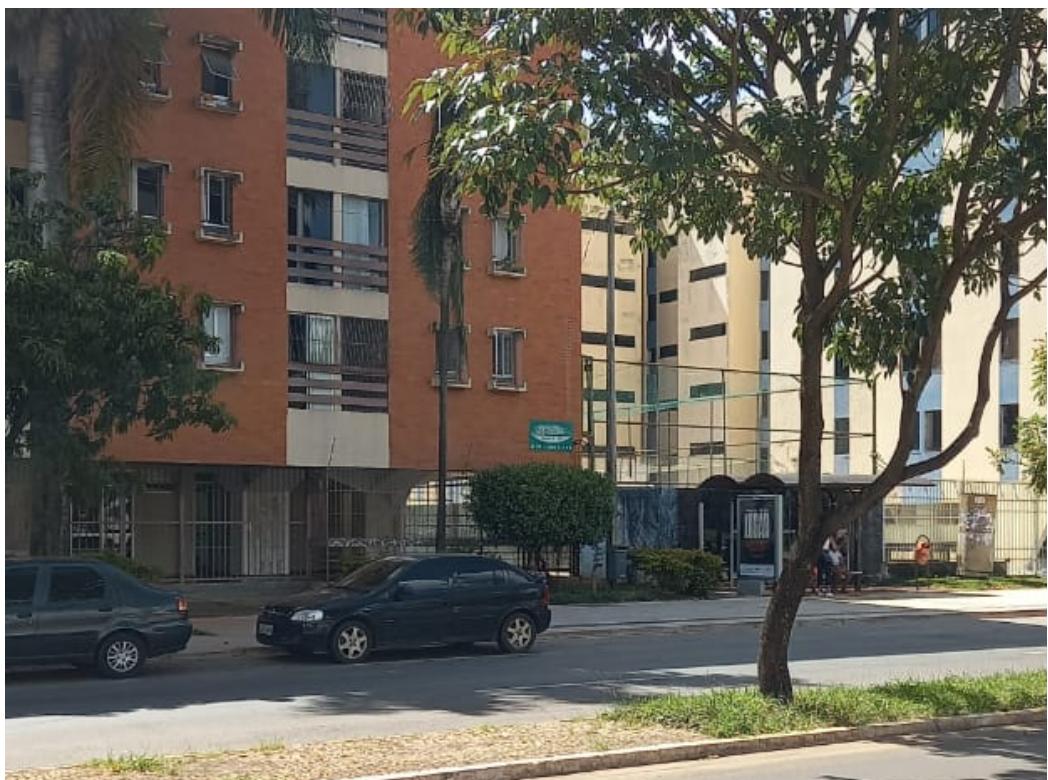
Os ônibus e seus usuários também estão sendo prejudicados devido a falta de sinalização dos locais de parada. Ressalta-se que baias físicas não são necessárias e que as dimensões dos pontos de parada comportam o ônibus para embarque e desembarque de maneira satisfatória. No entanto, a falta de sinalização novamente prejudica a percepção do cidadão, visto que vários carros estavam estacionados em locais que prejudicam o deslocamento dos ônibus. Forçando assim, os motoristas a pararem ocupando a segunda faixa (Foto 5 e 6).

Foto 5 - Carro parado na área de embarque e desembarque do ônibus

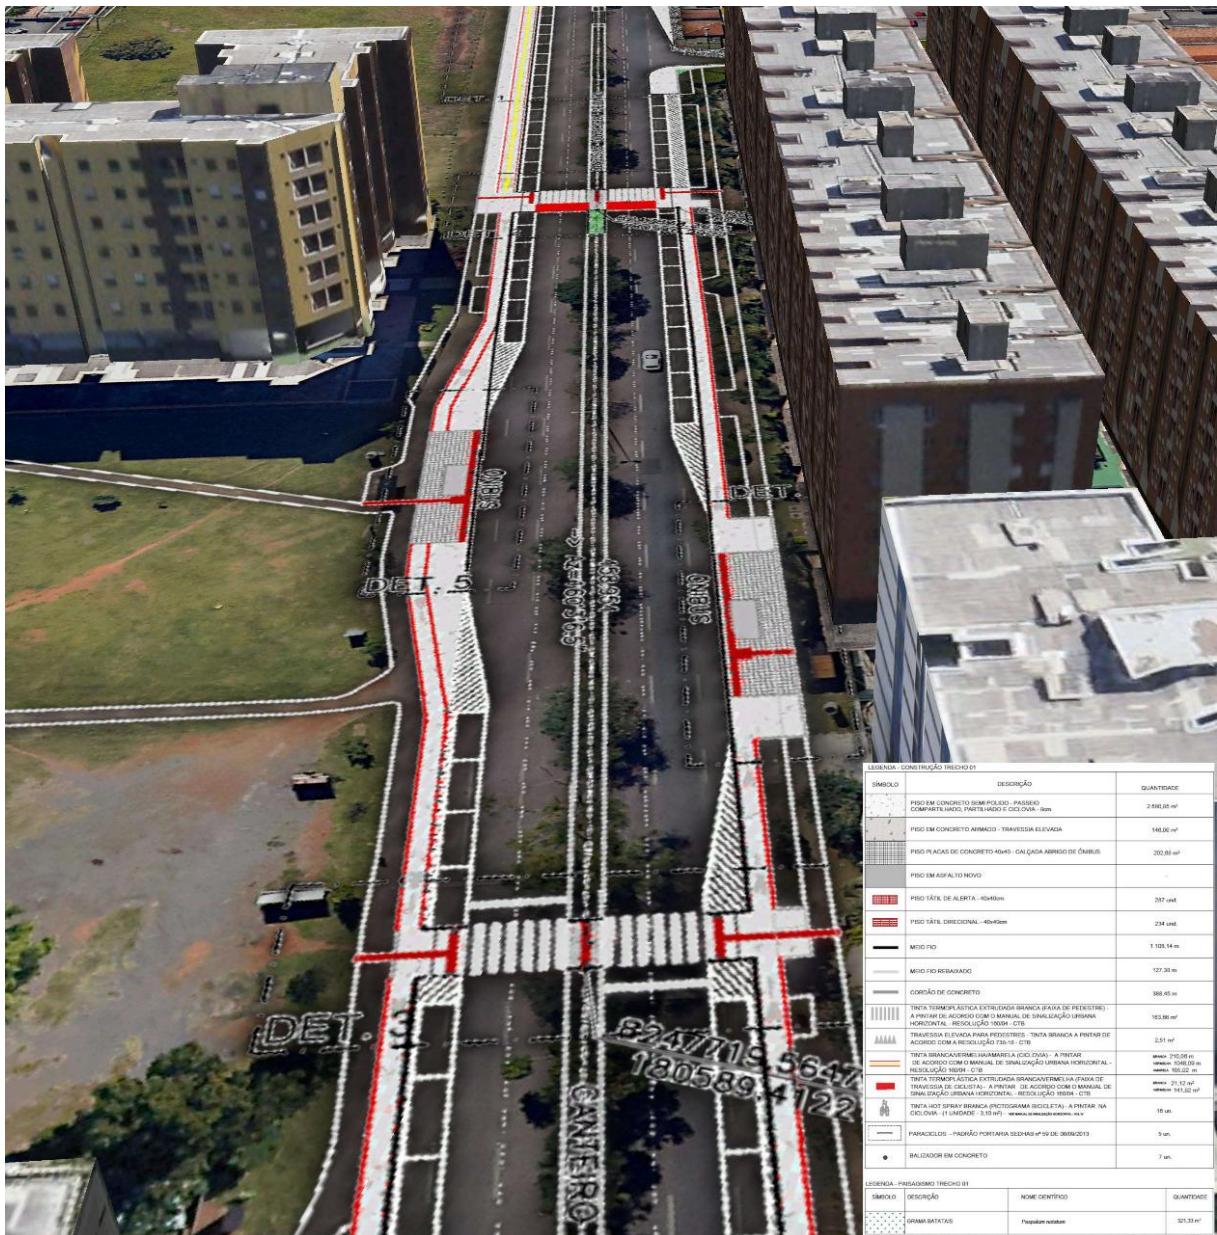
Foto 6 - Simulação da sinalização horizontal para o ponto de ônibus conforme o projeto

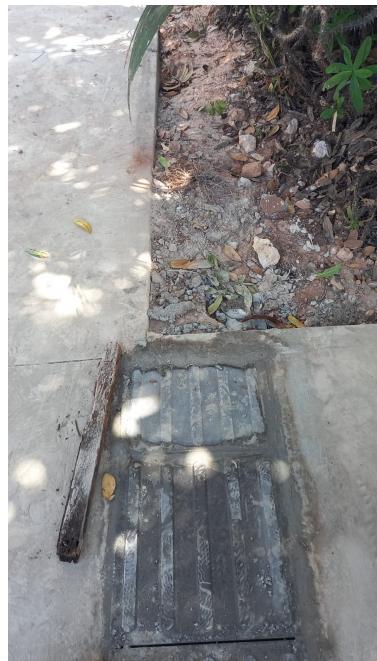
Em alguns pontos, o grupo identificou inadequação no posicionamento do piso tátil (foto 7) e falta de sinalização de uma das rampas para acesso de cadeirantes à faixa de pedestre.

Foto 7 - Piso tátil mal posicionado.

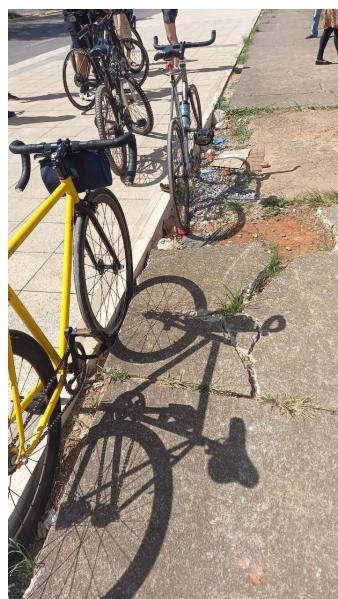
Ao inspecionar o local onde serão construídos os trechos 2 e 3, o grupo pôde identificar seus potenciais benefícios. Grande parte da calçada desses trechos é estreita e há pontos com desniveis - a obra possibilitaria calçadas com melhor qualidade e acessibilidade para os pedestres. No trecho 1 é visível a diferença da calçada velha e da calçada nova (foto 8). Contrastando com o trecho 2 onde atualmente é impossível a mobilidade de pessoas com dificuldade de locomoção.

Foto 8 - Situação de uma das calçadas antigas que inviabiliza o deslocamento de pessoas com dificuldade de locomoção.

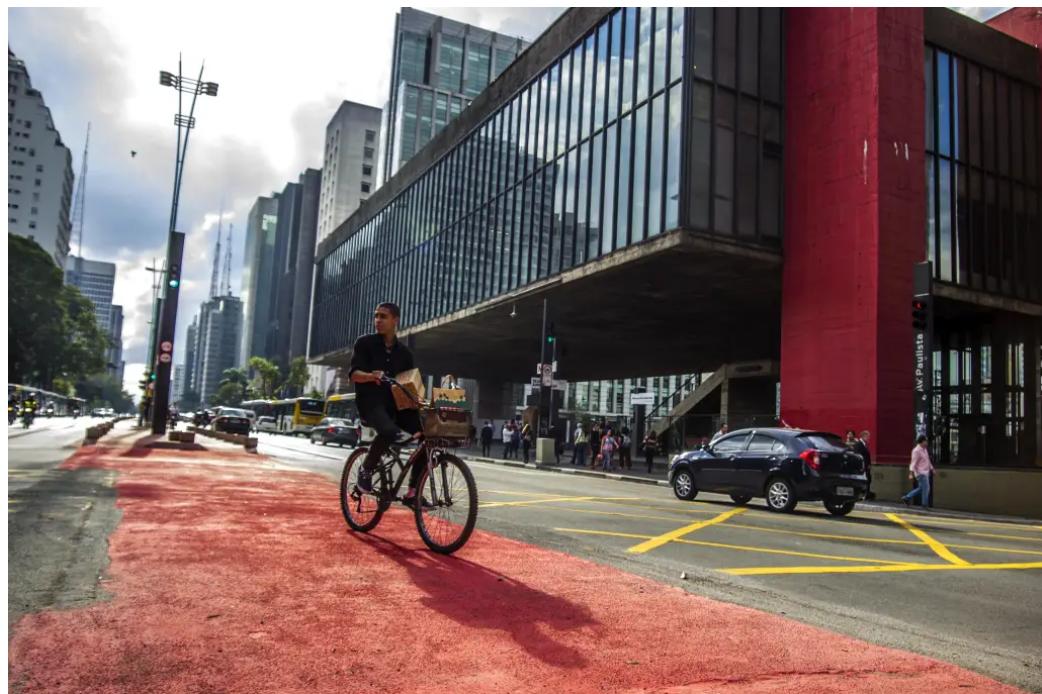
Foto 9 - Exemplo ponto de interação carro/ciclovia na avenida paulista. (Fonte: <https://vejasp.abril.com.br/cidades/antes-inaugurada-ciclovia-avenida-paulista-atrae-ciclistas>)

Os retornos a serem incluídos nos trechos 2 e 3 são importantes visto que também é necessário garantir uma boa circulação dos veículos. No entanto, é importante ressaltar a extrema importância de uma boa integração e sinalização com a ciclovia nesse trecho já que ela está incluída no canteiro central. Diversos exemplos de cicloviás ao redor do mundo mostram que essa é uma possibilidade viável. Podemos citar a ciclovia da Avenida Paulista que foi construída no canteiro central e possui pontos de interação com carros bem sinalizados e seguros (Foto 9). Os retornos devem ser repensados em sua posição e a possibilidade de estreitamento das faixas nos trechos 2A e 2B para a criação de uma área de desaceleração e espera para o carro antes da entrada no retorno e para garantir o respeito à velocidade de 40km/h proposta.
